第2章 事故原因の検証

1.3.2. 高槻市立寿栄小学校における被害状況

3.1.1. ブロック塀の倒壊

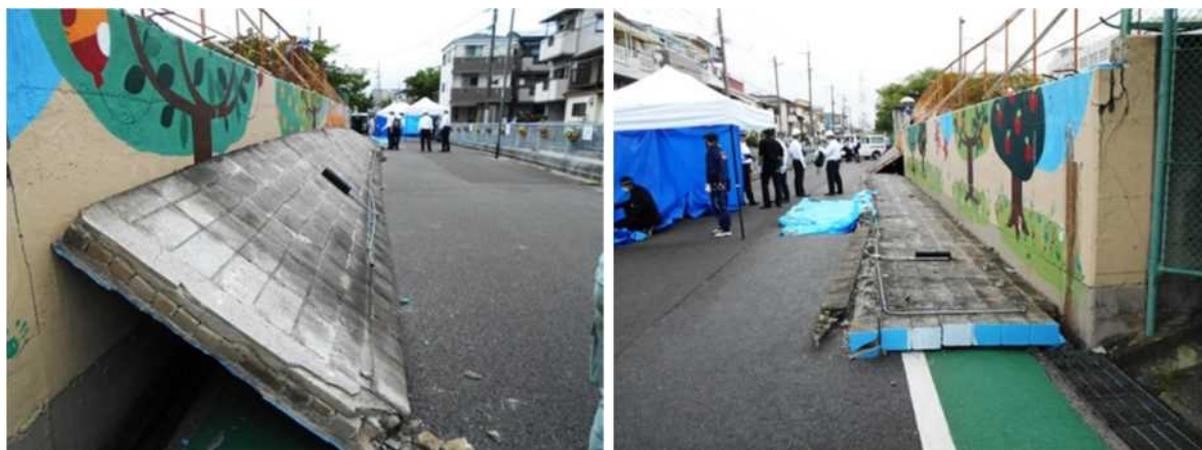
写真-1 ブロック壁体の倒壊状況

大阪府北部地震により、寿栄小学校のプール外周(敷地境界にも当たる)北面のブロック塀が倒壊し、女子児童 1 名が死亡する事故が発生した。同校の配置図は以下のとおりであり、コンクリートブロック塀の壁体(以下、「ブロック壁体」という。)は、基礎擁壁(以下、「擁壁」という。)との接合部が折れて、ブロック壁体脚部と中央の目地部が破断しており、ブロック壁体としては一体性を保ったまま倒壊している(図-6、写真-1 参照)。

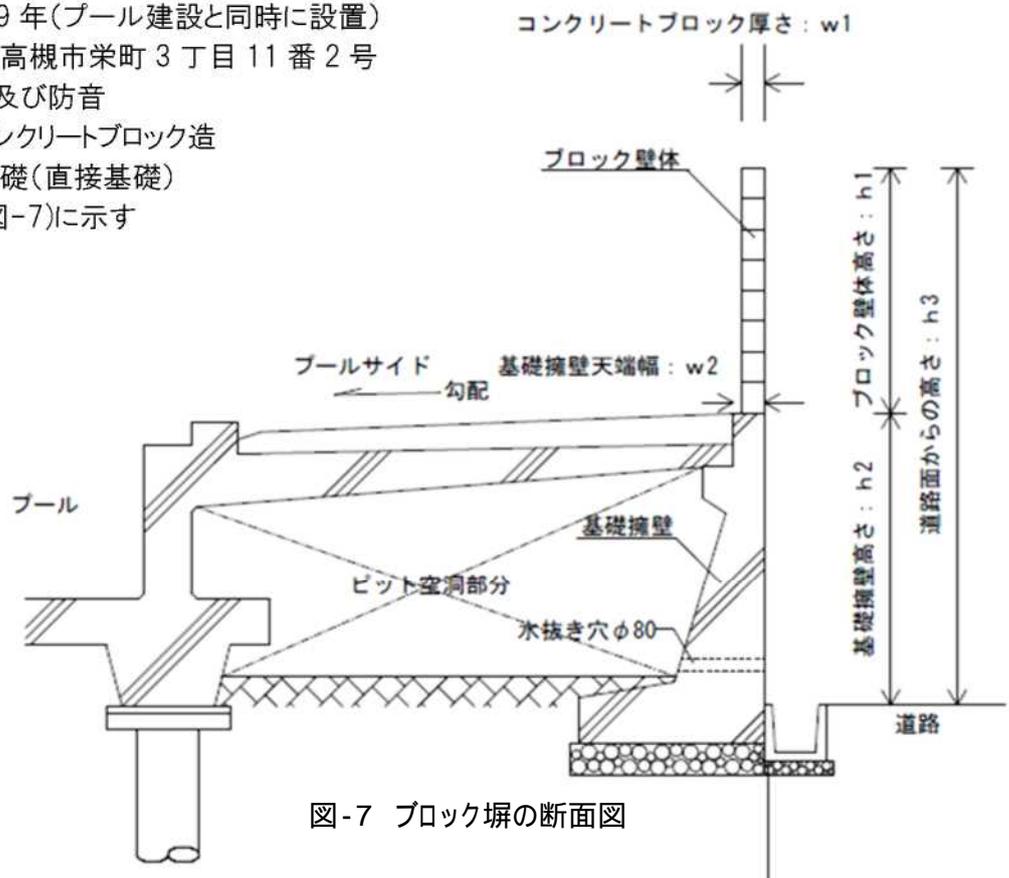
図-7 ブロック塀の断面図

- 高さについて
- ブロック壁体高さ $h1 = 1,600\text{mm}$
- 基礎擁壁高さ $h2 = 1,900\text{mm}$
- 道路面からの高さ $h3 = 3,500\text{mm}$
- 厚さについて
- コンクリートブロック厚さ $w1 = 150\text{mm}$
- 基礎擁壁天端幅 $w2 = 200\text{mm}$
- コンクリートブロックについて
- 縦: 195mm 横: 395mm
- 控壁について
- 控壁はなし

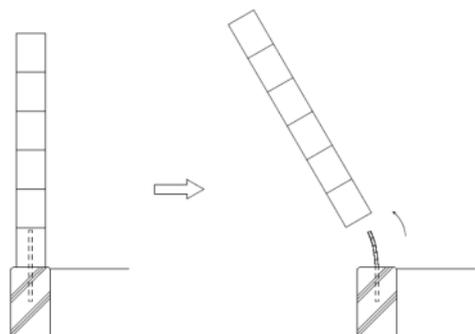
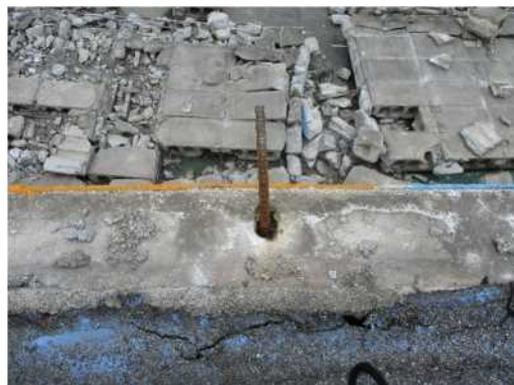
【上抜け: ブロック壁体からの抜け出し】

ブロック壁体から抜け出し、擁壁上面に接合筋が残っているもの

接合筋とブロック壁体内の縦筋とはコンクリートブロックの空洞内で重ね継手されており、46 本の接合筋の内 22 本が同部でブロック壁体から抜け出していた。

内部構造では、接合筋において、使用が禁じられている重ね継手が用いられており、46 本中 22 本においてブロック壁体から抜け出していた(上抜け)。構造規定についての理解がなく、規定に反する施工が行われたものと推定される。また、接合筋が短く、擁壁への定着に必要な長さが確保されていなかったことから、46 本中 11 本において擁壁から抜け出していた(下抜け)。残りの 13 本では、腐食が進行していたため、接合筋が抜け出さず、地震により破断したと推定される。

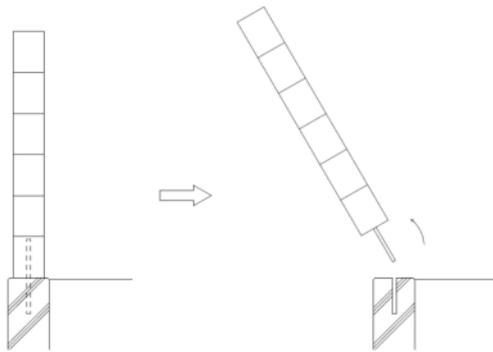
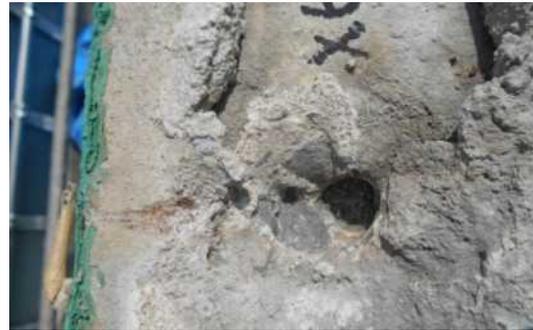
【下抜け：擁壁からの抜け出し】

下部擁壁から抜け出して、ブロック壁体とともに接合筋が脱落しているもの

(擁壁天端に穴のみが残っている)

接合筋の擁壁への定着長さが 80mm ~ 200mm と、所要の 520mm(鉄筋径の 40 倍)に達しておらず、46 本の接合筋の内 11 本が擁壁から抜け出していた。

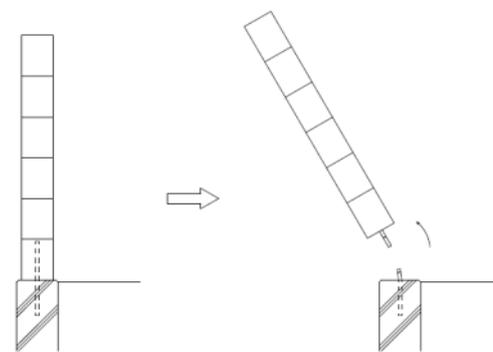
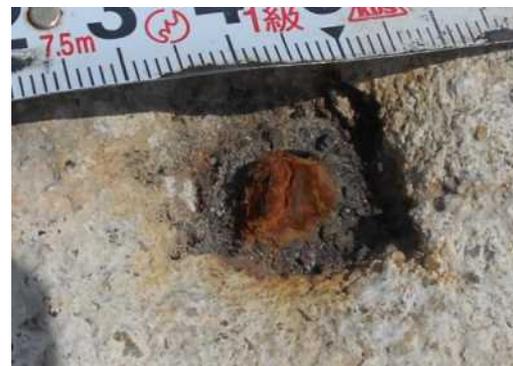
【破断：接合筋の破断】

接合筋自体が破断しているもの。擁壁天端には破断した接合筋が残っている。

46 本の接合筋の内 13 本が抜け出さずに破断していた。接合筋には著しい腐食が見られ、D13 の鉄筋径が 5mm 程度にまで減厚したものが見られた。

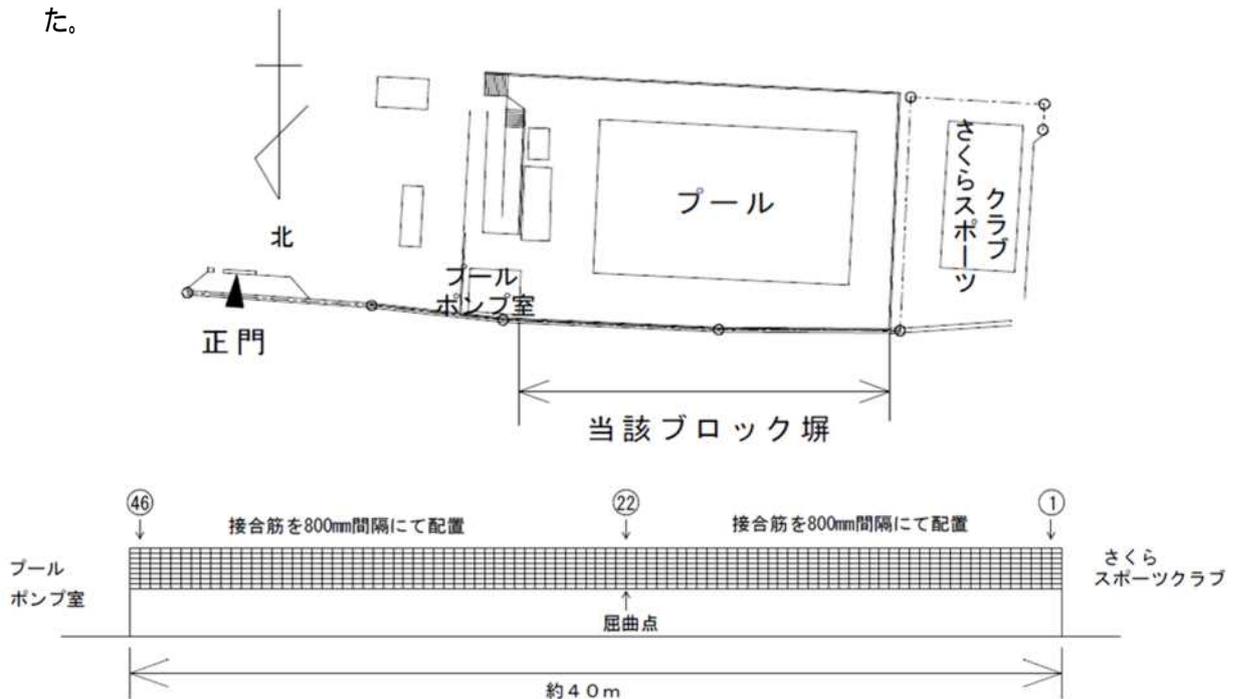
表 2. 接合筋の調査結果

No.	接合筋の長さ				破壊形式	腐食程度 減厚後の径 (mm)	台直し 台直し長さ (mm)
	CB内() (mm)	擁壁内 (mm)	全長 (mm)	破断長さ (mm)			
1	230	110	340		上抜け	減厚無	台直し無
2	245	125	370		上抜け	減厚無	
3	240	130	370		上抜け	減厚無	90
4	225	150	375		上抜け	減厚無	105
5		90		80	破断	11	
6		120		25	破断	減厚無	
7		140		20	破断	11	
8		160		10	破断	12	
9					下抜け		
10					下抜け		
11		130		10未満	破断	5	
12	270	90	360		上抜け		
13		130		10未満	破断	9	
14		130		10未満	破断	6	
15		100		10未満	破断	5	
16					下抜け		
17		120		10未満	破断	6	
18		130		10未満	破断	8	
19					下抜け		
20		80		10未満	破断	6	
21	235	130	365		上抜け	11.5	35
22					下抜け		
23					下抜け		
24	245	110	355		上抜け	減厚無	35
25	255	110	365		上抜け	減厚無	40
26					下抜け		
27					下抜け		
28	270	90	360		上抜け	減厚無	30
29					下抜け		
30	190	160	350		上抜け	減厚無	35
31					下抜け		
32	210				上抜け		
33	235	120	355		上抜け	減厚無	台直し無
34					下抜け		
35	190	150	340		上抜け	12	35
36	170	190	360		上抜け	減厚無	30
37	150	200	350		上抜け	11	30
38	145	200	345		上抜け	減厚無	30
39	285	80	365		上抜け	12	35
40		170		40	破断	減厚無	
41	165	200	365		上抜け	減厚無	30
42	180	180	360		上抜け	減厚無	40

43	165	200	365		上抜け	減厚無	40
44	200	160	360		上抜け	減厚無	40
45	240	120	360		上抜け	12	85
46		180		35	破断	10	
調査個数	22	34	21	13	46	33	19
max	285	200	375		上抜け: 22	減厚有: 16	台直し有: 17
min	145	80	340		破断: 13	減厚無: 17	台直し無: 2
平均	215	138	359		下抜け: 11		
標準偏差	41	36	9				
(破壊形式の凡例)					() CB内: ブロック壁体内		
上抜け: コンクリートブロック内からの接合筋の抜け出し					(注記) 空欄は、調査できなかった箇所		
下抜け: 下部擁壁からの接合筋の抜け出し							
破断: 接合筋の破断

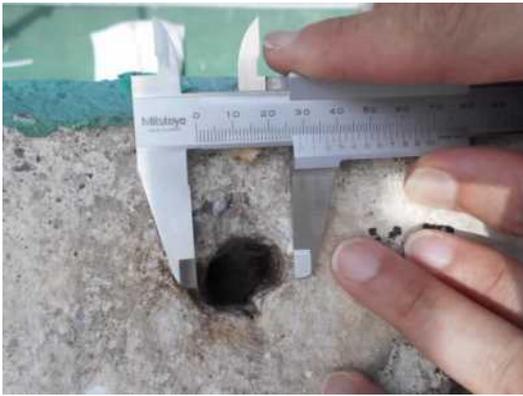
擁壁からの抜け出しは、擁壁の上面において抜け出した穴の周囲に局所的なコンクリートの表面剥離を伴うものもあるが、付着破壊であり、コンクリートが塊ごと破断するようなコーン状の破壊(図-8参照)は見られなかった。

写真-2 接合筋が引き抜けた跡

接合筋が抜け出した擁壁の上面には、鉄筋径を若干上回る径の穴が残存していた。なお、コンクリート表層の剥離が見られるものがあったが、コーン状の破壊は見られなかった。

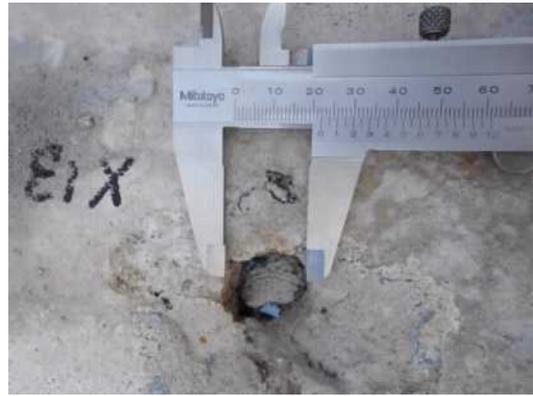
写真-3 接合筋が引き抜けた跡
(コンクリートの表面剥離)

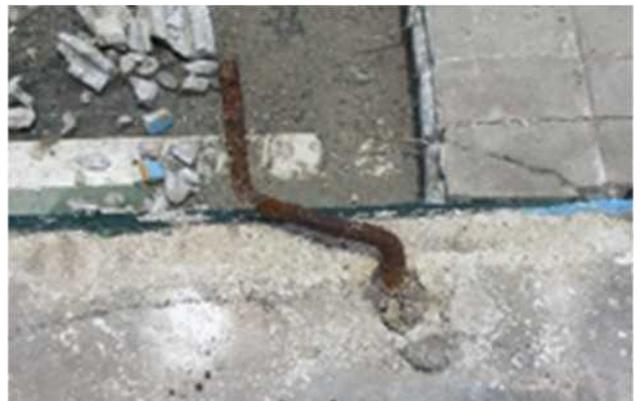
擁壁部分に残っているほとんどの接合筋について台直しが行われており、最も大きいものは2つの折り曲げ部の中心から中心までの長さが105mmであった。

写真-4 接合筋の台直し

なお、接合筋においては、ブロックの空洞部の位置に合わせて接合筋を曲げる「台直し」が、接合筋の形状を観察することができた 19 本中 17 本に見られた。このような施工は設計において指示されるものではないことから、施工不良であると推定される。

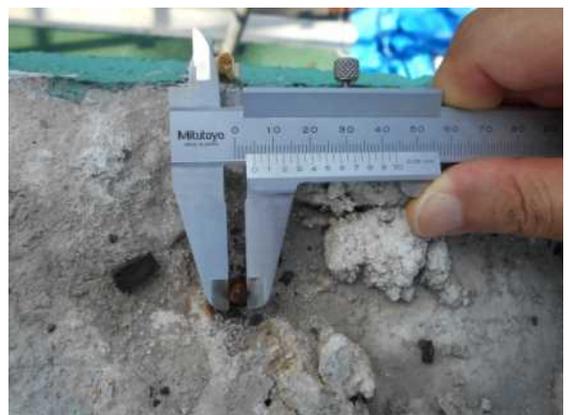
破断した接合筋には著しい腐食が多く見られた。特にNo.11から20にかけての破断した接合筋の断面では、鉄筋径が5mm程度しか残っていないものが見られた。

写真-5 破断した接合筋(腐食)

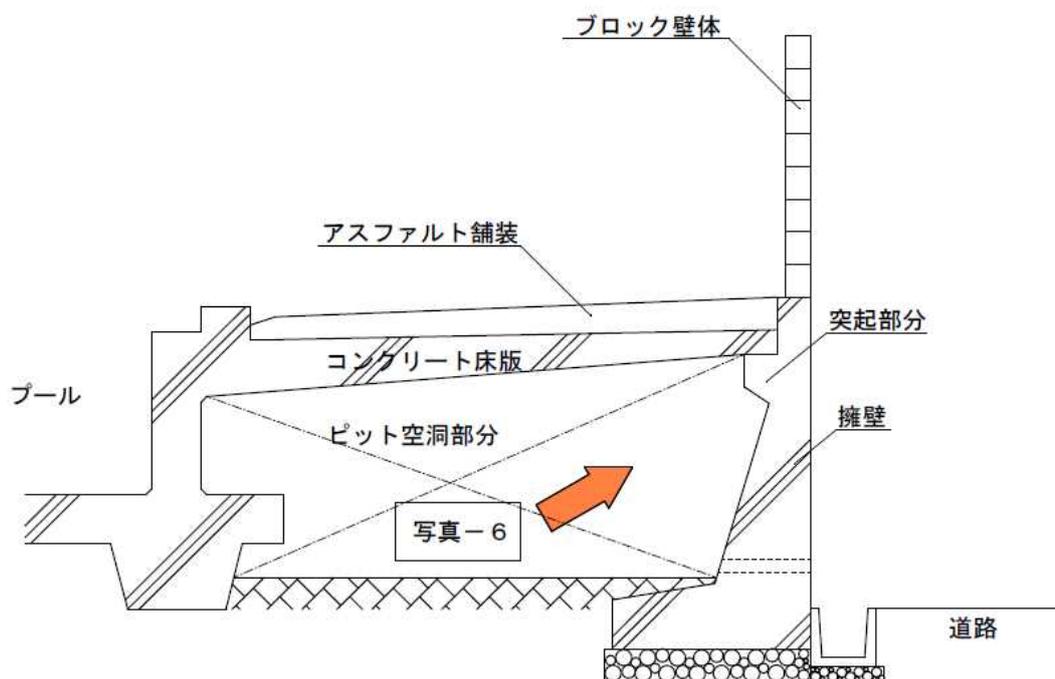
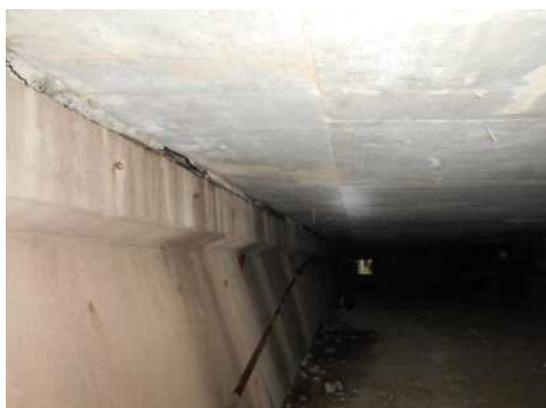
写真-6 ピット内コンクリート床版下面

プールサイド床上面は、大部分が擁壁天端より高く、雨水がブロック壁体と擁壁の接続目地部に供給されやすい形状をしていた。また、長さ 40m 弱のブロック壁体には伸縮目地が設けられておらず、ブロック壁体と下部擁壁の温度差による応力によって目地が損傷し、雨水の浸入により鉄筋が腐食した可能性がある。
