資料4 寿栄小学校ブロック塀の物的調査について

当該ブロック塀の物的調査について

1.1 ブロック塀倒壊事故および事故調査

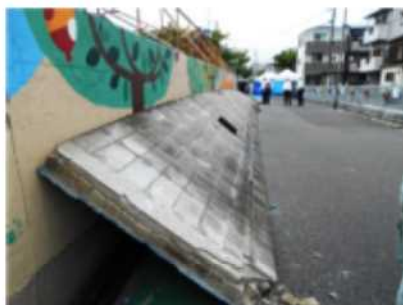
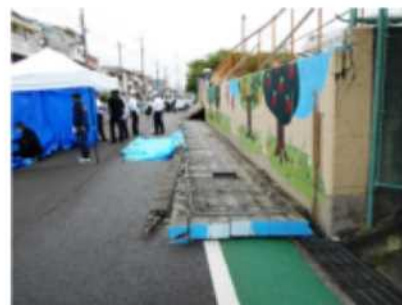
写真 1. ブロック壁体の倒壊状況

コンクリートブロック塀の壁体（以下、「ブロック壁体」という。）は、基礎擁壁（以下、「擁壁」という。）との接合部が折れて、ブロック壁体脚部と中央の目地部が破断しており、ブロック壁体としては一体性を保ったまま倒壊している（図 1、写真 1 参照）。

a) 正門側

b) コミュニティセンター側

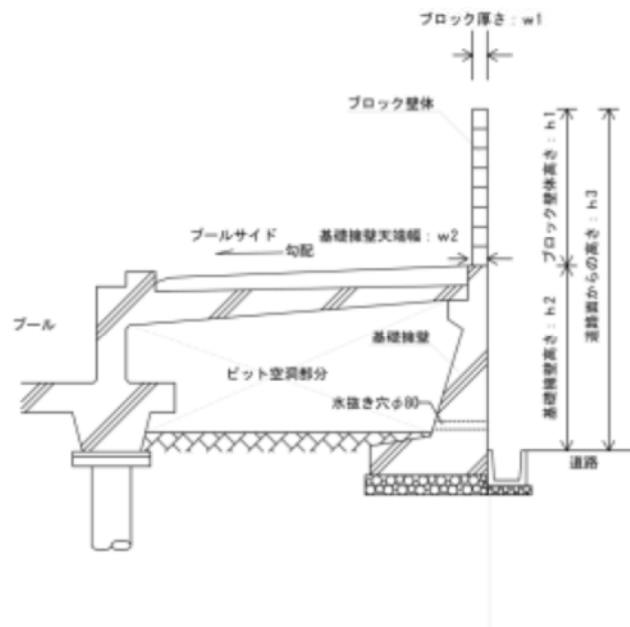
- ブロック壁体高さ :  $h 1 = 1,600\text{mm}$   
 基礎擁壁高さ :  $h 2 = 1,900\text{mm}$   
 道路面からの高さ :  $h 3 = 3,500\text{mm}$

- コンクリートブロック厚さ :  $w 1 = 150\text{mm}$   
 基礎擁壁天端幅 :  $w 2 = 200\text{mm}$

- 控壁はなし

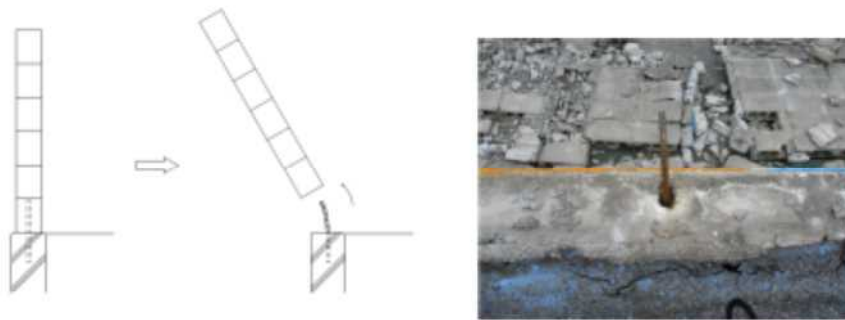
【上抜け：ブロック壁体からの抜け出し】

ブロック壁体から抜け出し、擁壁上面に接合筋が残っているもの

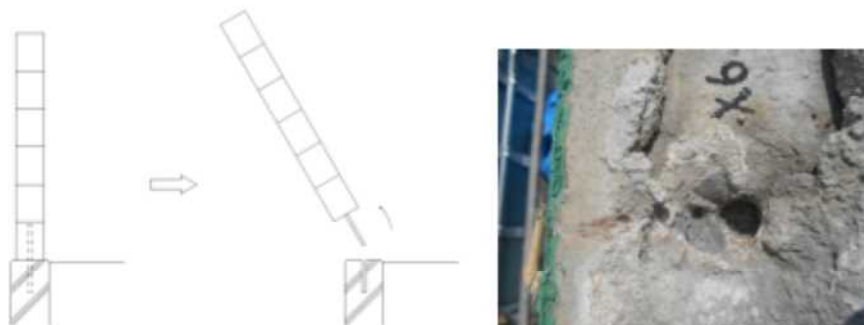
【下抜け：擁壁からの抜け出し】

下部擁壁から抜け出して、ブロック壁体とともに接合筋が脱落しているもの(擁壁天端に穴のみが残っている)

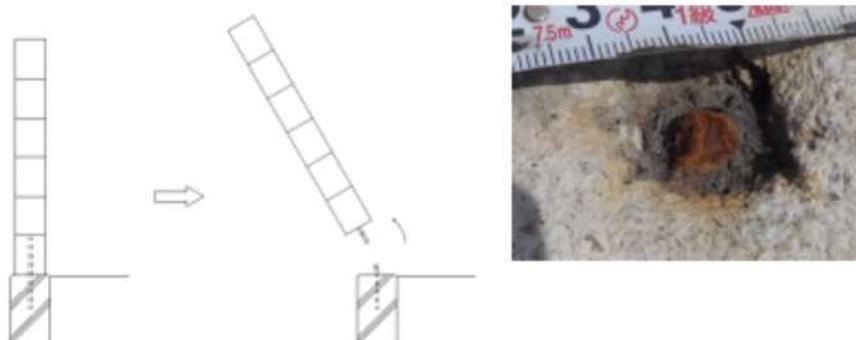
【破断：接合筋の破断】

接合筋自体が破断しているもの。擁壁天端には破断した接合筋が残っている。

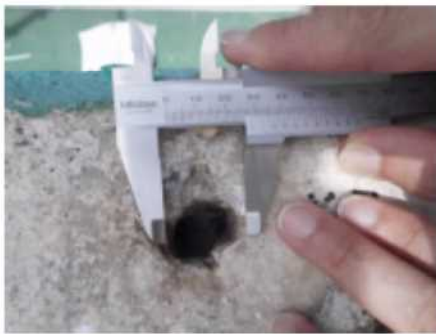
写真 2. 接合筋が引き抜けた跡

擁壁からの抜け出しは、擁壁の上面において抜け出した穴の周囲に局所的なコンクリートの表面剥離を伴うものもあるが、付着破壊であり、コンクリートが塊ごと破断するようなコーン状の破壊は見られなかった。

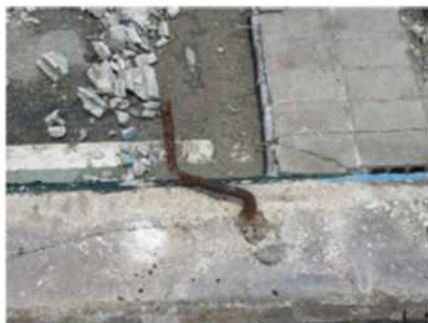
写真 4. 接合筋の台直し

擁壁部分に残っているほとんどの接合筋について台直しが行われており、最も大きいものは2つの折り曲げ部の中心から中心までの長さが105mmであった。

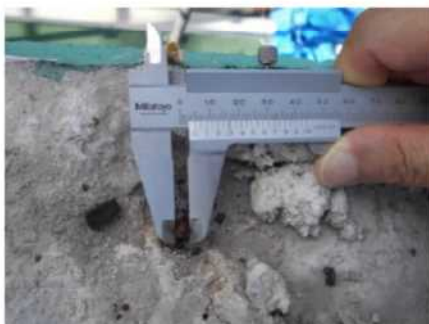
写真 5. 破断した接合筋(腐食)

破断した接合筋には著しい腐食が多く見られた。特に No. 11 から 20 にかけての破断した接合筋の断面では、鉄筋径が5mm 程度しか残っていないものが見られた。

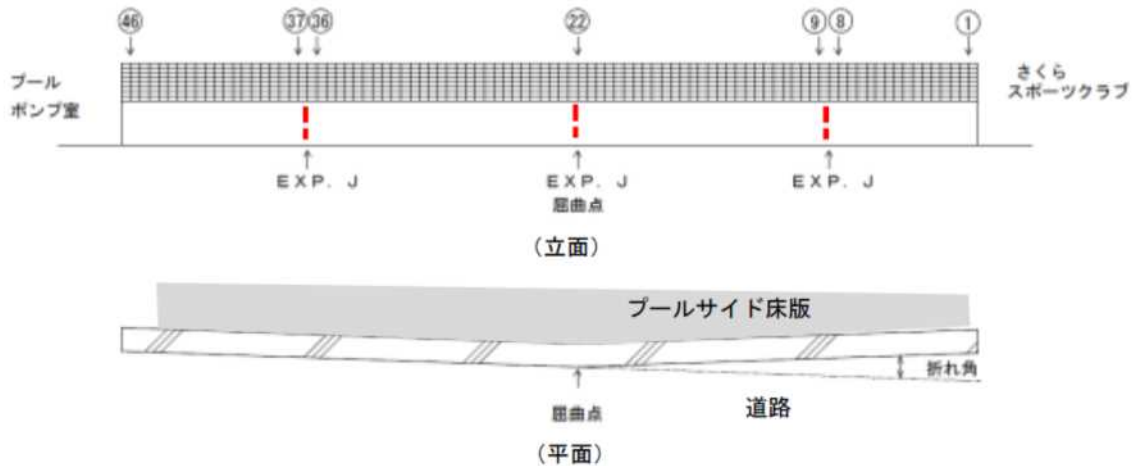
擁壁は、下図に示すようにプール部分の敷地境界に合わせて屈曲し、エクspansion ジョイント(以下、EXP. J と略記する)で分割されている。屈曲点は、中央部 No. 22 の EXP. J 位置であり、折れ角は1°程度である。

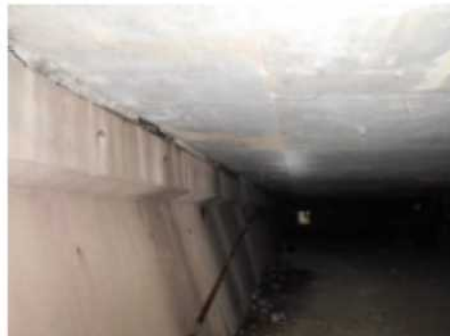
写真 6. ピット内コンクリート床版下面

プールサイド床面については、擁壁の壁面に設けられた突起部分にコンクリート床版が載っている形状となっている。コンクリート床版の上面は、アスファルト舗装されている。

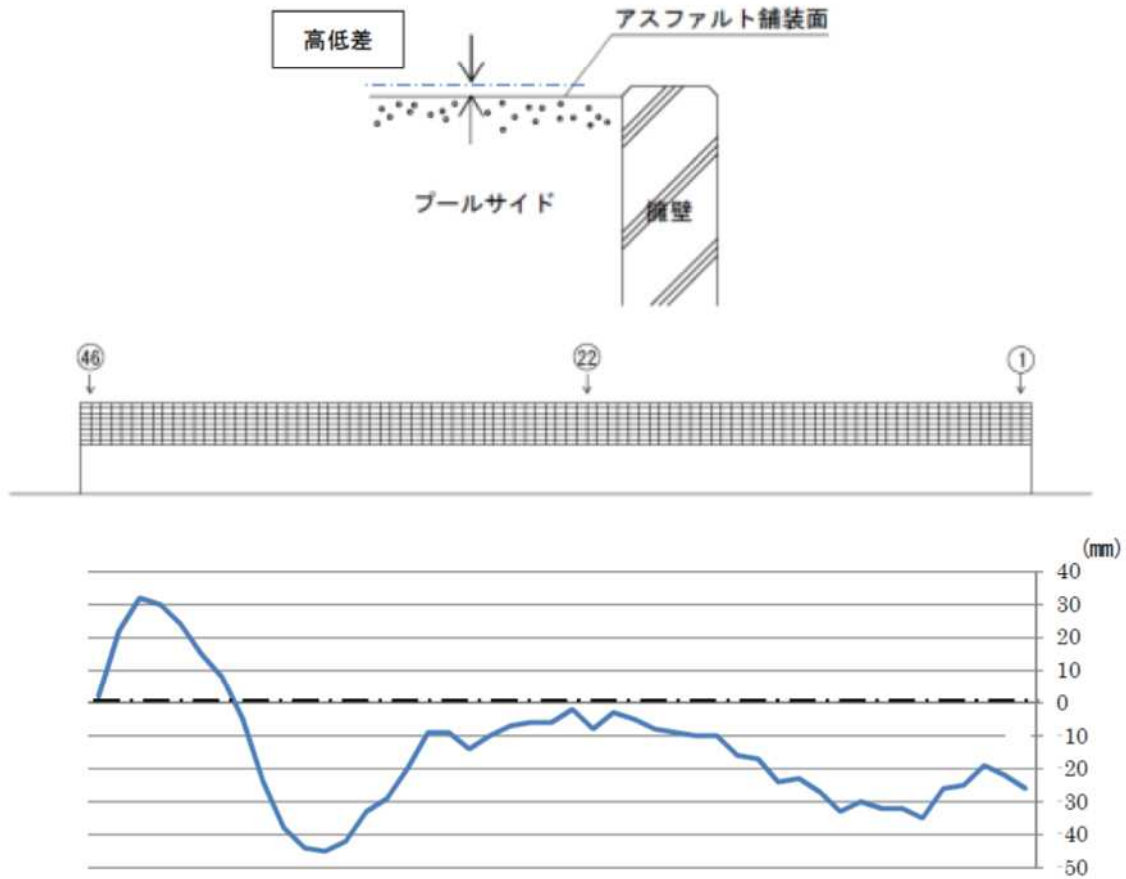
図3. アスファルト仕上げ天端と擁壁天端との高低差

プールサイド床上面は、大部分が擁壁天端より高く、雨水がブロック壁体と擁壁の接続目地部に供給されやすい形状をしていた。また、長さ 40m 弱のブロック壁体には伸縮目地が設けられておらず、ブロック壁体と下部擁壁の温度差による応力によって目地が損傷し、雨水の浸入により鉄筋が腐食した可能性がある。
