### 3 再発・類似事例の分析

## 【2】未滅菌の医療機器の使用（医療安全情報 No. 19：未滅菌の医療材料の使用）

### 【3】調乳および授乳の管理に関連した事例（第38回報告書）

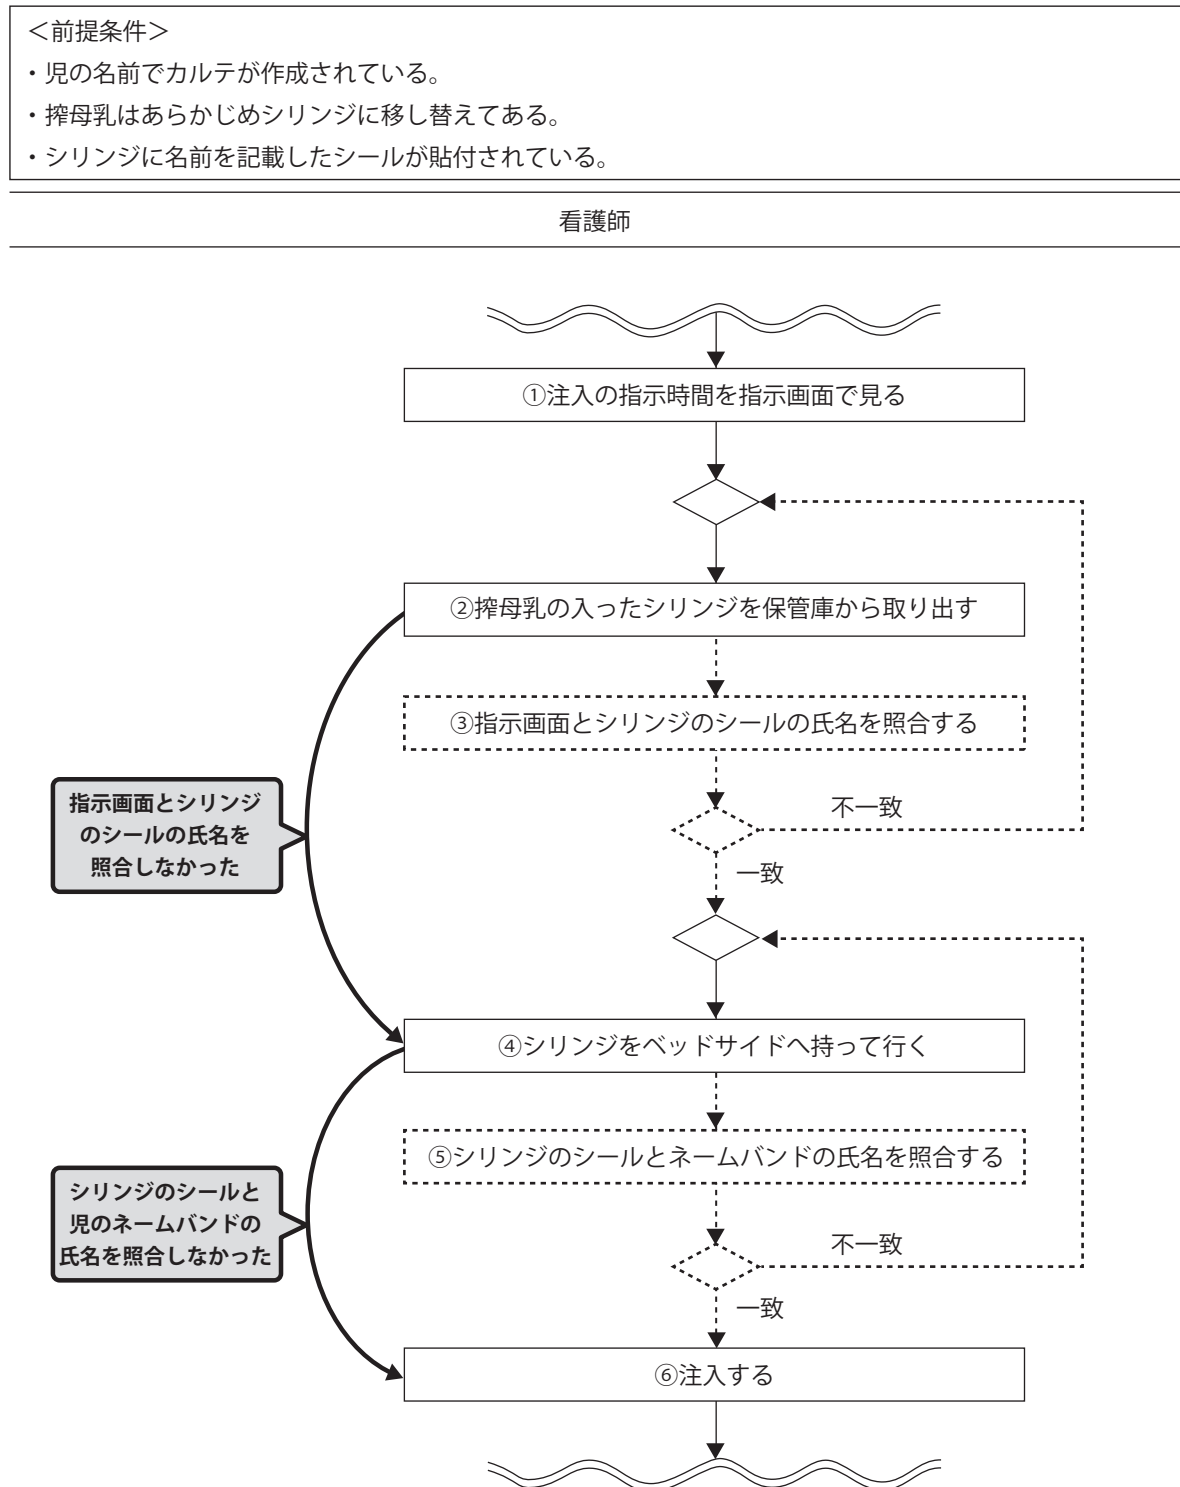
図表Ⅲ - 3 - 30 搾母乳の取り違えの事例における指示確認～注入の業務の工程図（例）

No.	事故の内容	事故の背景要因	改善策
1	10時に看護師が調乳室の保管庫にある搾母乳を取りに行くと、保管庫に搾母乳が入ったシリンジが1本しか見当たらなかったため、児Aのものと思い込み十分に名前を確認せず持参した。搾母乳を注入する際に名前、投与内容、注入量を確認をしないまま注入を開始した。他の看護師が児Bの搾母乳がないことに気づき探したところ、児Aに児Bの搾母乳を注入していたことが分かった。	調乳室の保管庫から取り出す際にシリンジが1本しかなかったことから自分の受け持ちの児Aの搾母乳と思い込み、名前や搾母乳の内容の確認を怠った。さらに注入直前の確認も怠った。	<ul style="list-style-type: none"> <li>・毎日のカンファレンスにより今回の誤注入の事例を共有する。</li> <li>・スタッフ間で準備・実施における確認行動を再確認し、再発予防策を周知した。</li> </ul>

事例が発生した経緯を明確にするため、指示確認～注入の業務の工程図の一例を示す。搾母乳をシリンジに移したり、保温庫に入れたりするタイミング等は医療機関により様々であるが、今回は、上記に示した事例を基に前提条件を記載している。さらに、事例においてどの過程を行わなかったかを曲線の矢印で示す。事例では、「③指示画面とシリンジのシールの氏名を照合する」、「⑤シリンジのシールとネームバンドの氏名を照合する」の2つの過程を行わなかったことで、他児の搾母乳を誤って注入したことが分かる。
