（2）JR高槻駅周辺の課題に対する検討

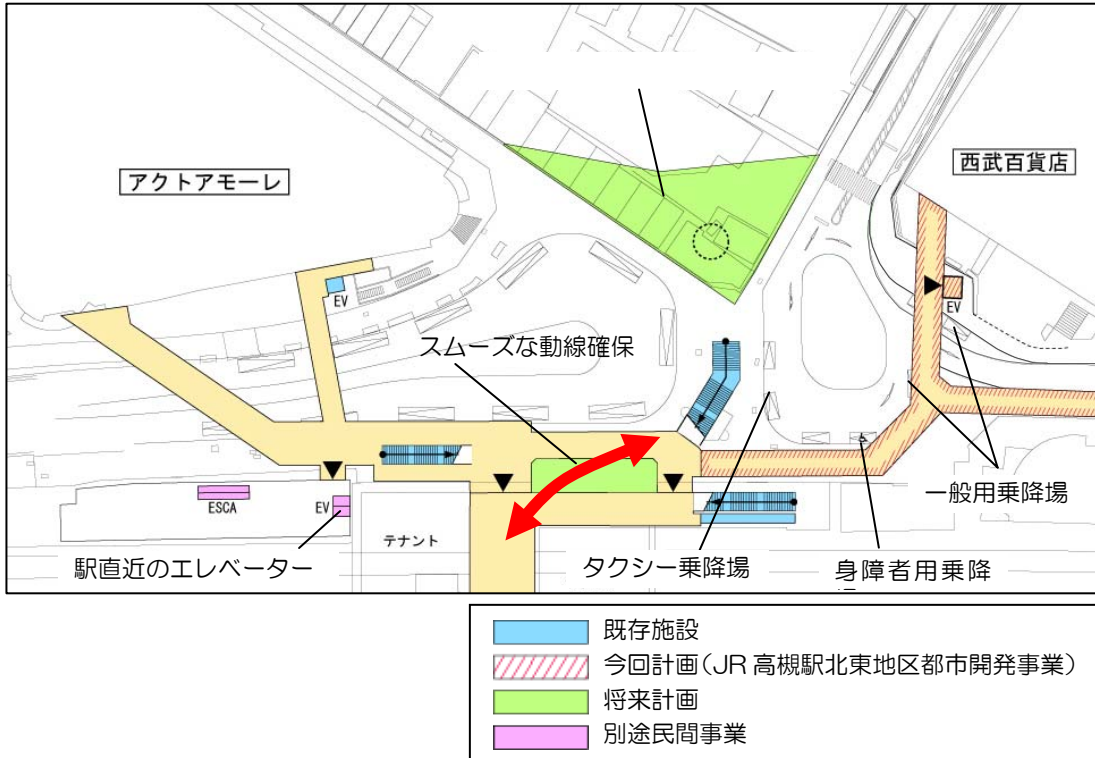
① 北側駅前広場について

- 課題：1 隅切り部分 700 m²が未整備
 2 駅直近にエレベーターがない
 3 高速バスの乗降場所がない

- 対応策：1 修景・シンボル空間として今後整備が必要
 2 民間事業により 24 時間利用可能なエレベーター整備
 3 継続課題

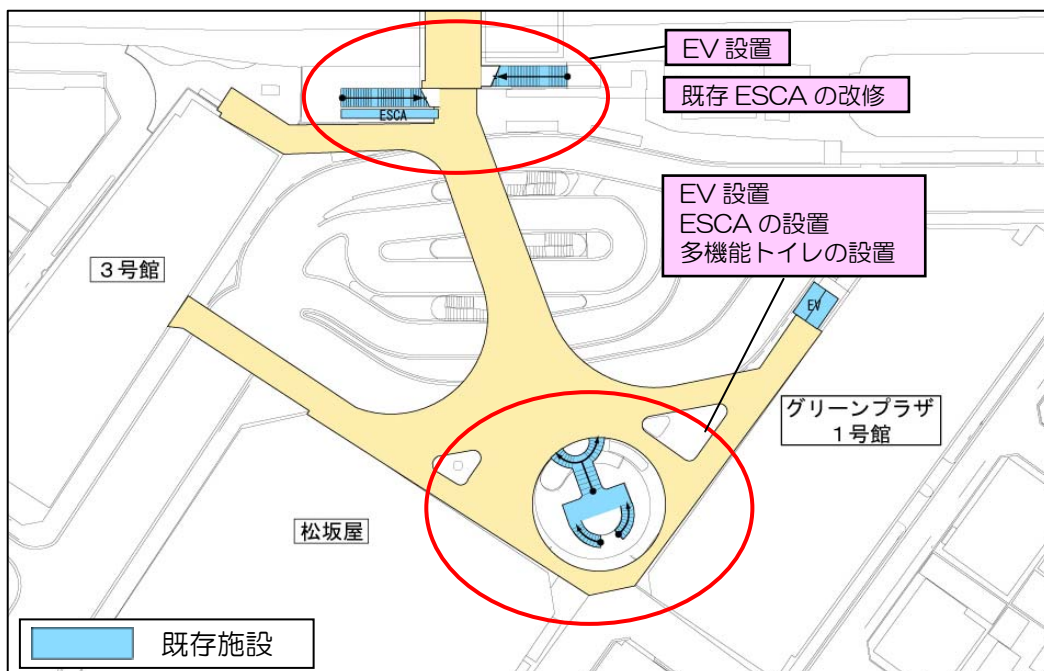
② 南側駅前広場について

- 課題：1 人工デッキが老朽化（築後 27 年が経過）
 2 既設エスカレーターや公衆便所が老朽化
 3 駅直近にエレベーターがない

- 対応策：1 美装化を図る
 2 多機能トイレの設置
 3 エレベーターを設置

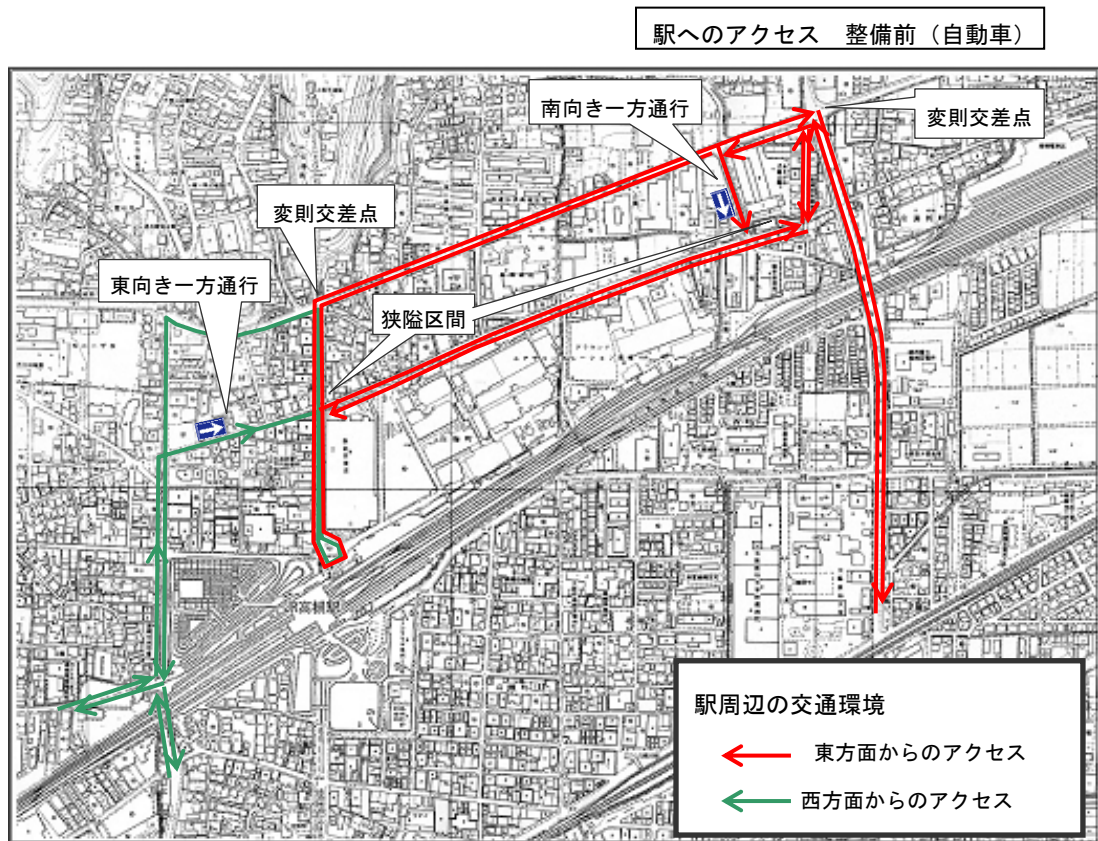
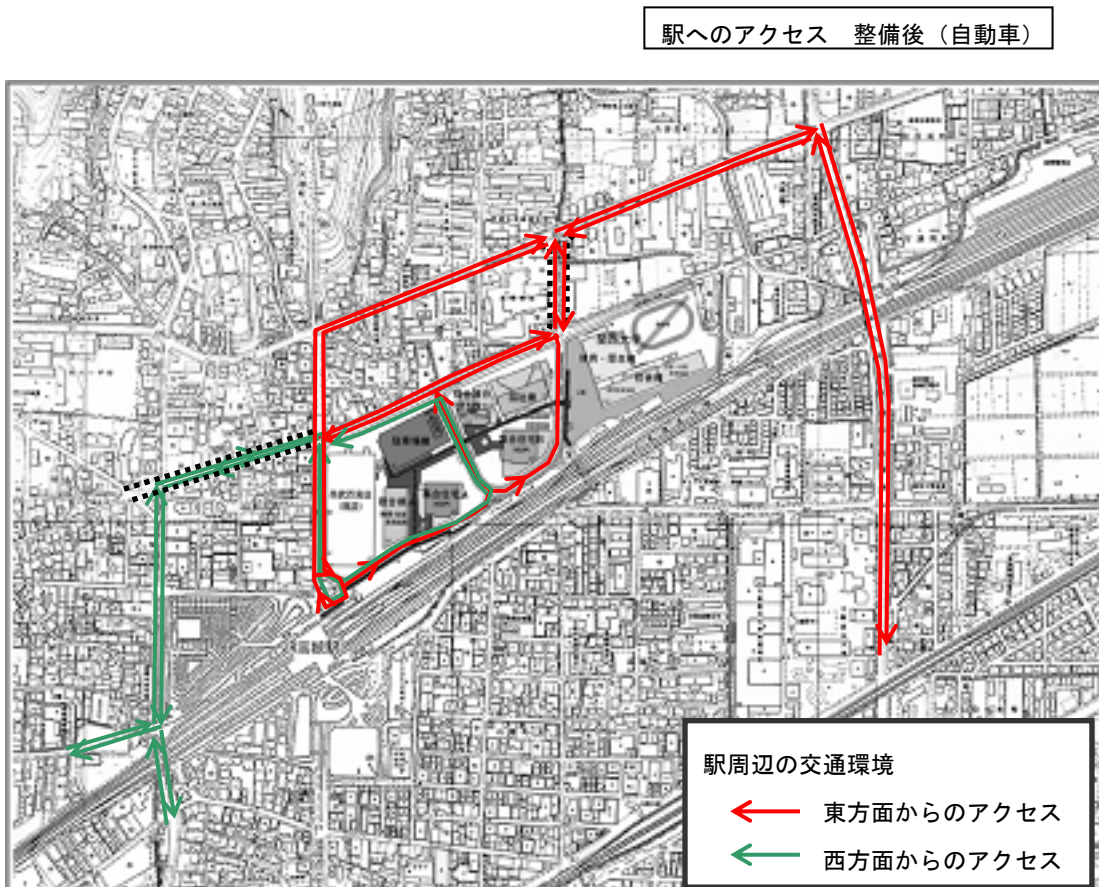
③ 駅周辺道路について（自動車動線）

課題：駅へのアクセス性がやや悪い
駅へのアクセス性が改善

対応策：土地区画整理事業区域内と周辺道路の整備により、

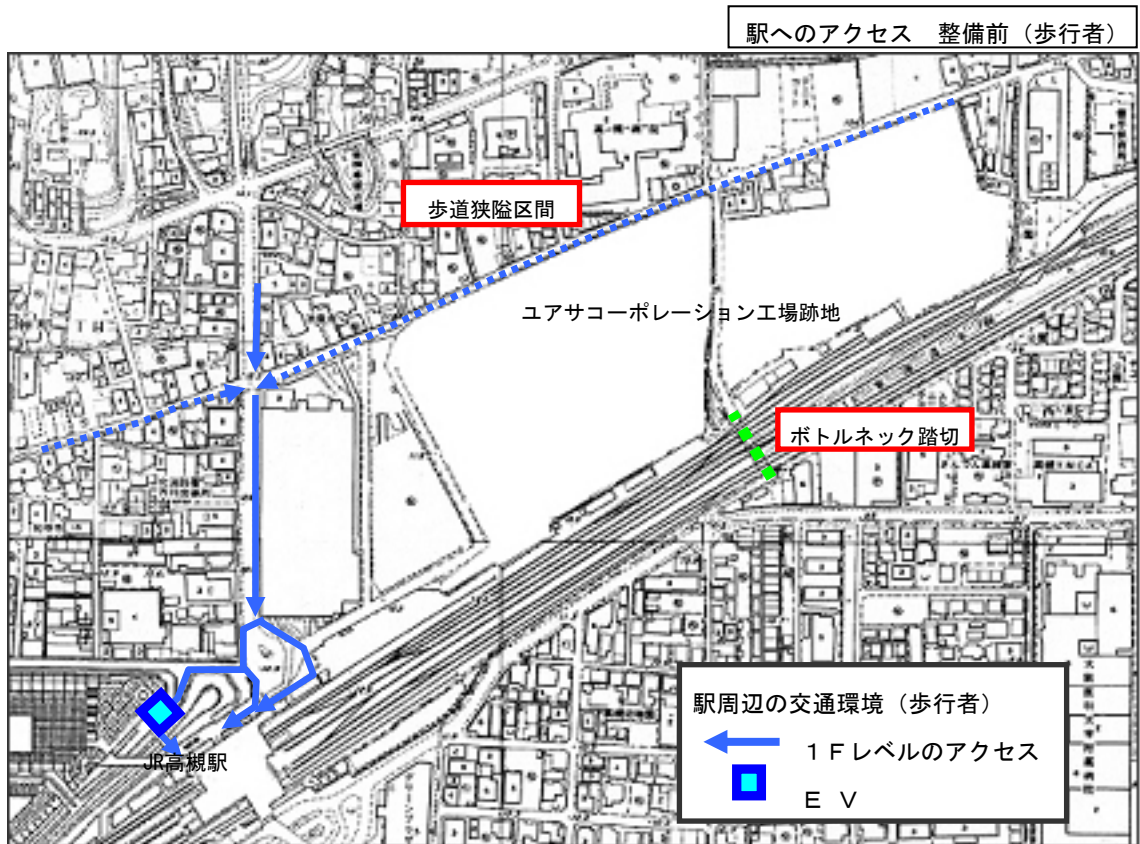
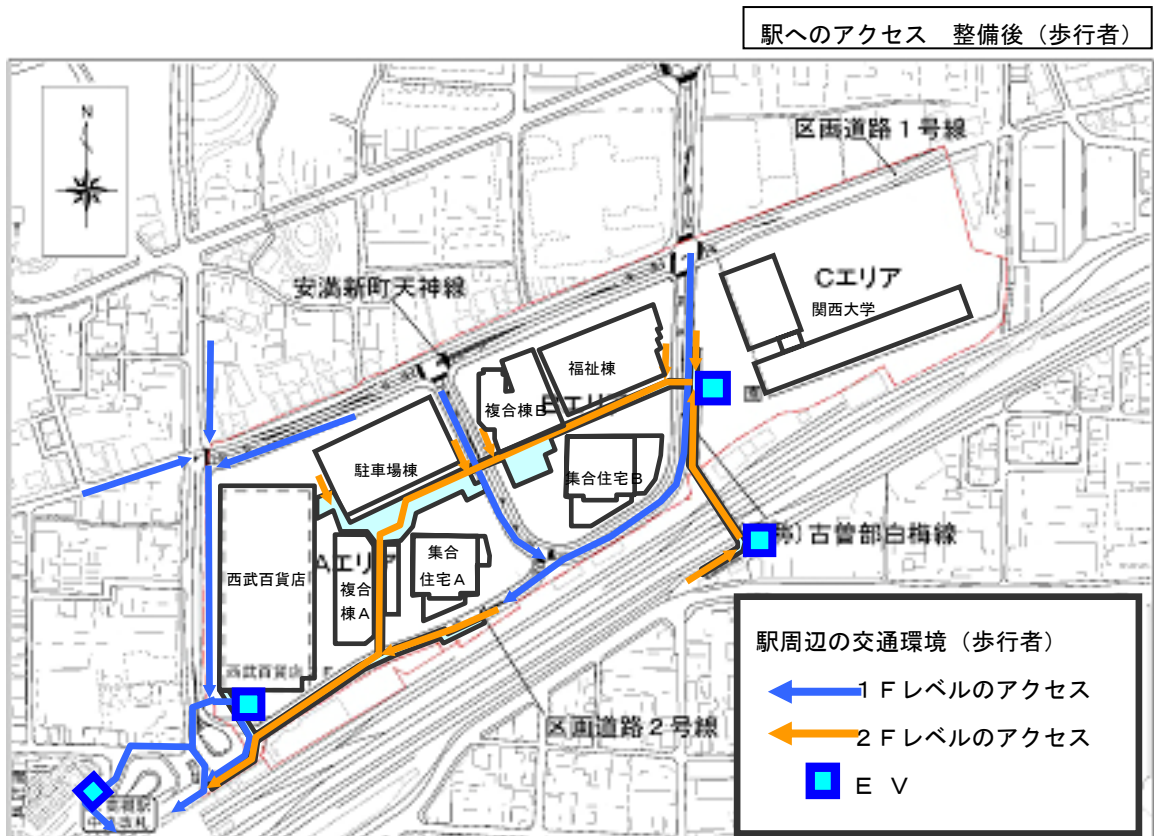
④ 駅周辺道路について（歩行者動線）

課題：駅へのアクセス性がやや悪い

対応策：土地区画整理事業区域内と周辺道路の整備により、駅へのアクセス性が改善
