第2章 事故原因の検証

1.3.2. 高槻市立寿栄小学校における被害状況

3.1.1. ブロック塀の倒壊

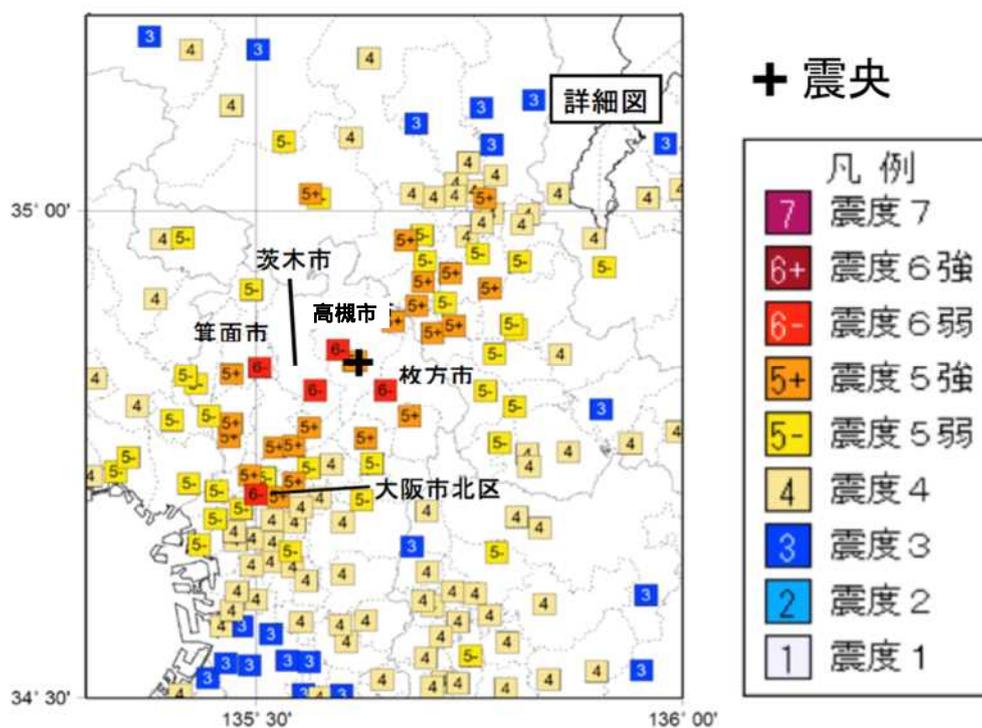
図-1 気象庁による震度分布図 (地震調査研究推進本部の資料¹⁾を元に作成)

平成30年6月18日午前7時58分、大阪府北部の深さ13kmを震源とするマグニチュード(M_j)6.1の地震が発生した。図-1に気象庁が観測した震度分布を示す。高槻市を含む5市区で最大震度6弱を観測した(表-1)。大阪府で震度6弱以上の揺れが観測されたのは、気象庁が大正12年に観測を開始して以来、初めての出来事であった。

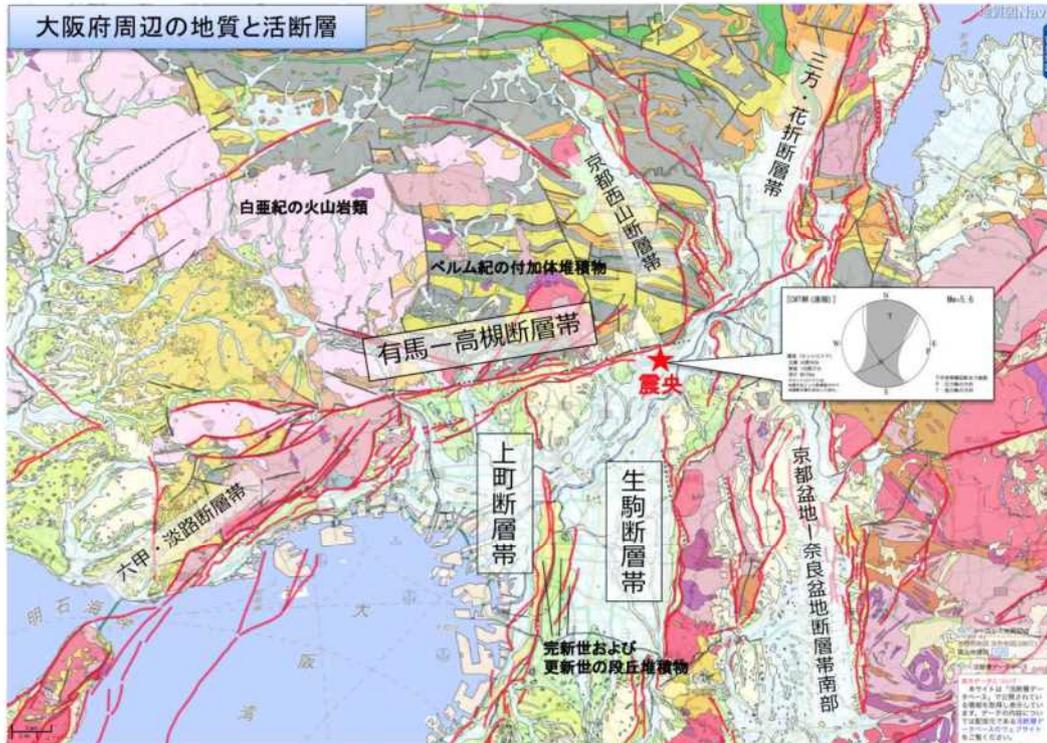
図-2 震央と周辺の活断層の位置関係 (地震調査研究推進本部の資料¹⁾)

震源付近の活断層としては、東西方向に延びる有馬-高槻断層帯、南北方向に延びる生駒断層帯がある。位置関係を図-2に示す。地震調査研究推進本部¹⁾の分析によると、M_j 6.1の地震の発震機構

震央周辺には南北走向で東傾斜の断層帯と東西走向で高角北傾斜の断層帯が分布する。南北走向の上町断層帯、生駒断層帯は、いずれも東側隆起成分を持つ逆断層である。東西走向の有馬-高槻断層帯は、高角度北傾斜の右横ずれ断層であり、複数の派生断層を伴う。南北走向の断層帯の東側には丘陵および山地が、断層帯の間には盆地が形成されている。背景は地理院地図の上にシームレス地質図V2を重ねた。震央およびCMT解は気象庁報道発表資料による。

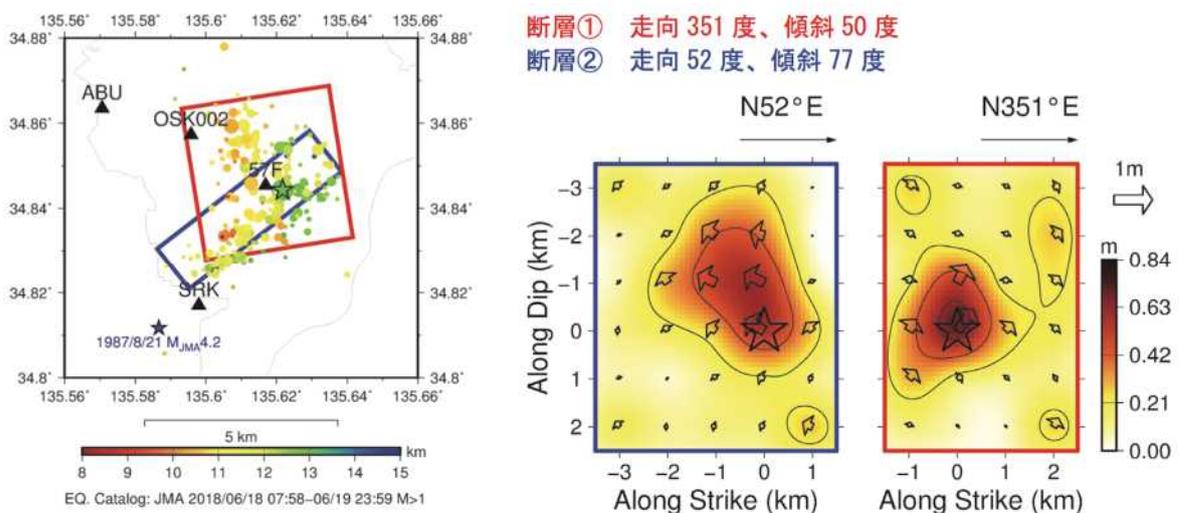
図-3 震源過程、断層面の地表投影及び余震分布(左)と最終すべり分布(共通の破壊開始点)(右) (地震調査研究推進本部の資料¹⁾を元に作成)

とその後の地震活動の震源分布から M_j 6.1 の地震の震源断層は、概ね南北2つの断層で構成される。北側は東に傾斜する逆断層で、南側は南東に広角で傾斜する右横ずれ断層である(図-3)。これらの位置関係から、今回の地震は、高槻市で最も大きな被害を想定していた有馬-高槻断層帯の地震ではないと考えられる。

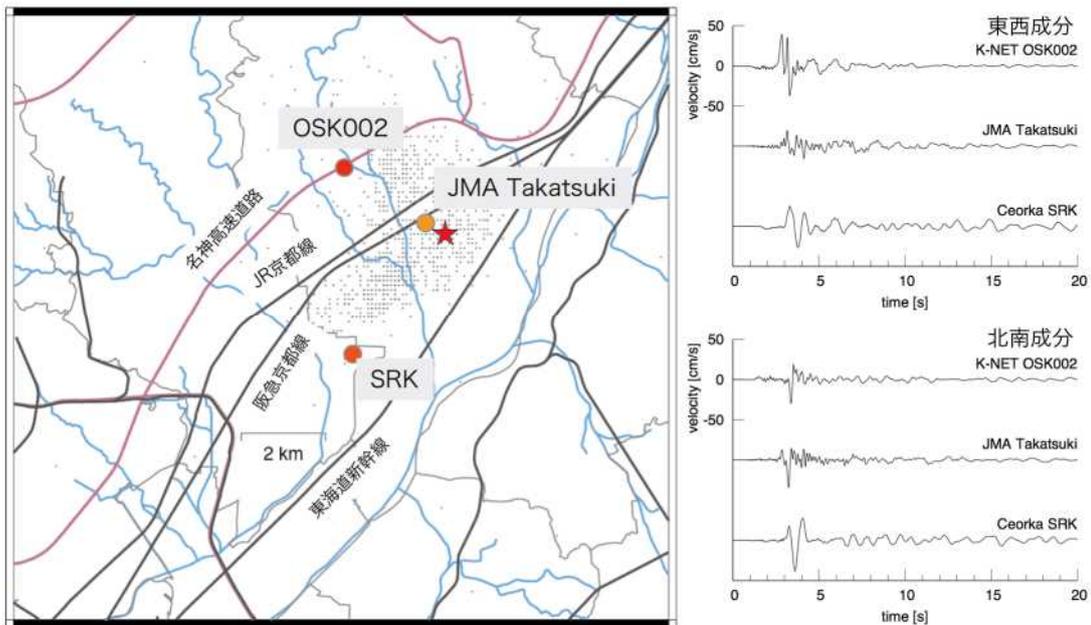
図-4 震源の周辺で観測された速度波形 (:震央) (後藤氏の資料²⁾)

図-4 中、K-NET 高槻 OSK002 (防災科学研究所の強震観測網による地震観測点、高槻市郡家本町)で観測された最大加速度 PGA は $803(\text{cm}/\text{s}^2)$ 、最大速度 PGV は $42(\text{cm}/\text{s})$ 、関震協白川 SRK (関西地震観測研究所協議会の地震観測点、茨木市)で観測された最大加速度 PGA は $279(\text{cm}/\text{s}^2)$ 、最大速度 PGV は $39(\text{cm}/\text{s})$ であった。南側の断層は東から西に向かって破壊が伝搬した。生成された地震波はディレクティビティの影響を受けて、断層の西側にある観測点 SRK ではパルス状の速度波形が、断層の東側にある JMA Takatsuki (気象庁の地震観測点、高槻市桃園町)では高周波の速度波形が観測された。

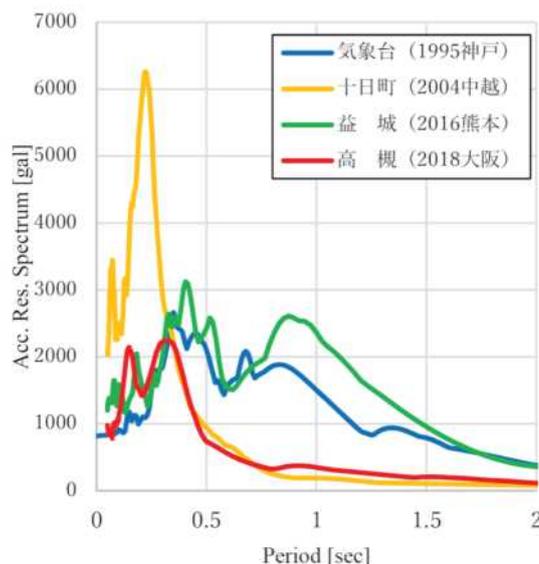
図-5 過去の地震の応答スペクトルとの比較

図-5 に示したように、今回の地震(高槻、2018 大阪)のグラフでは、地震波の周期が 0.5 秒未満の部分で、強い揺れが生じており、この周期帯は、家具や塀が共振しやすく、倒れやすいとされる。

一方、熊本地震(益城、2016 熊本)のグラフでは、地震波の周期が1秒程度の部分において、強い揺れが生じている。この周期帯では、木造家屋や中低層の集合住宅などが倒壊しやすいとされる。

今回の地震と、本件事故の発生の因果関係には、様々な要素があり、断定的に評価することは難しいが、0.5秒程度の短周期帯において大きな揺れが生じたという今回の地震の特徴は、大規模な家屋倒壊等が余り見られない一方で、本件事故や、屋根瓦の損傷といった短周期の揺れによる被害が数多く見られたことに表れており、地震の特徴が事故の要因の一つであった可能性も考えられる。

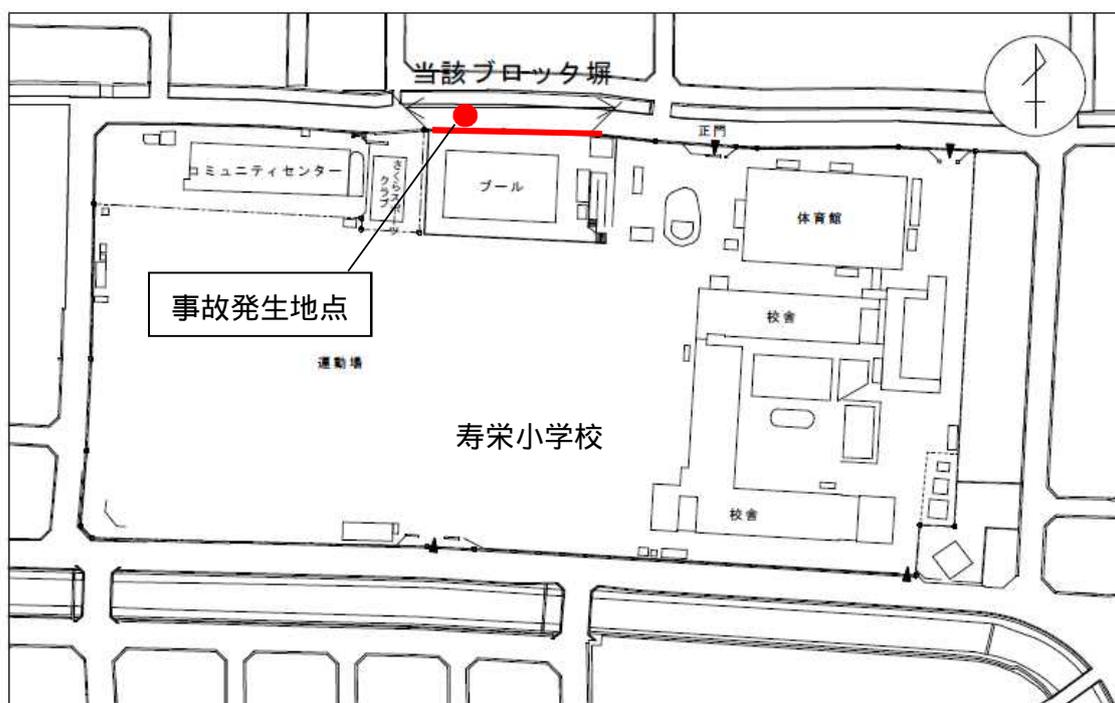
図-6 寿栄小学校の配置図

大阪府北部地震により、寿栄小学校のプール外周(敷地境界にも当たる)北面のブロック塀が倒壊し、女子児童 1 名が死亡する事故が発生した。同校の配置図は以下のとおりであり、コンクリートブロック塀の壁体(以下、「ブロック壁体」という。)は、基礎擁壁(以下、「擁壁」という。)との接合部が折れて、ブロック壁体脚部と中央の目地部が破断しており、ブロック壁体としては一体性を保ったまま倒壊している(図-6、写真-1 参照)。

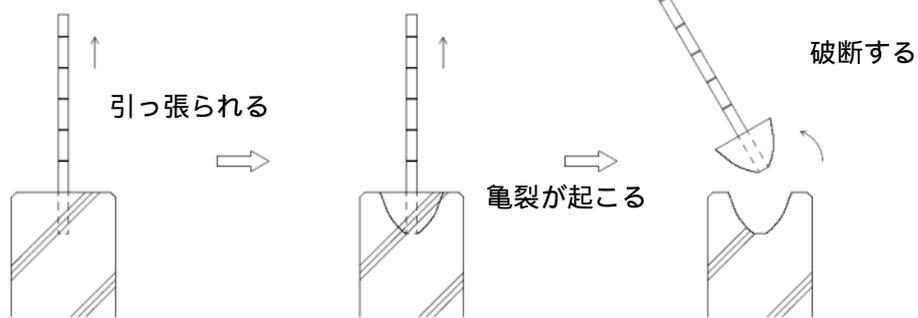
図-8 (コーン状の破壊は下図のような破壊形式)

擁壁からの抜け出しは、擁壁の上面において抜け出した穴の周囲に局所的なコンクリートの表面剥離を伴うものもあるが、付着破壊であり、コンクリートが塊ごと破断するようなコーン状の破壊(図-8参照)は見られなかった。

接合筋が抜け出した擁壁の上面には、鉄筋径を若干上回る径の穴が残存していた。なお、コンクリート表層の剥離が見られるものがあったが、コーン状の破壊は見られなかった。
