資料4 寿栄小学校ブロック塀の物的調査について

当該ブロック塀の物的調査について

1.1 ブロック塀倒壊事故および事故調査

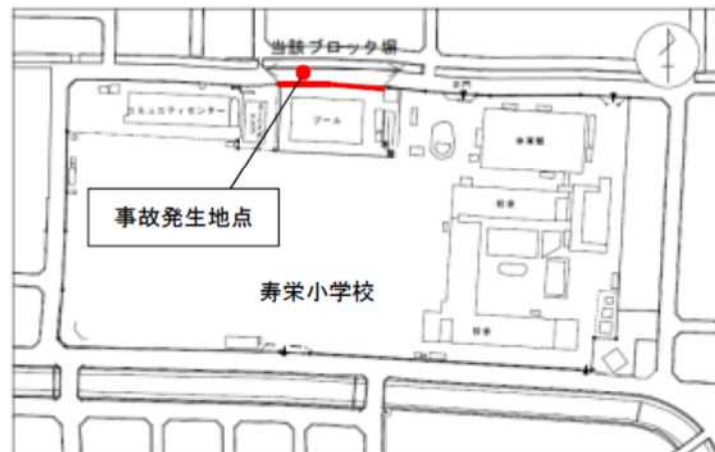
図 1. 寿栄小学校の配置図

コンクリートブロック塀の壁体（以下、「ブロック壁体」という。）は、基礎擁壁（以下、「擁壁」という。）との接合部が折れて、ブロック壁体脚部と中央の目地部が破断しており、ブロック壁体としては一体性を保ったまま倒壊している（図 1、写真 1 参照）。

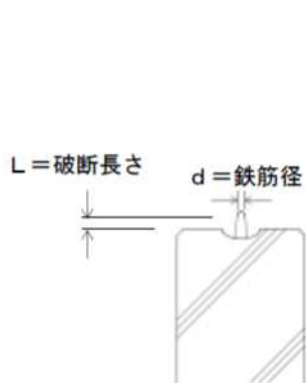
【台直し長さ】

※ 2つの折り曲げ部の中心から中心までの長さ

破断しているものは  
一番細い部分

破断せず残っているものは  
一番根元の擁壁に近い部分

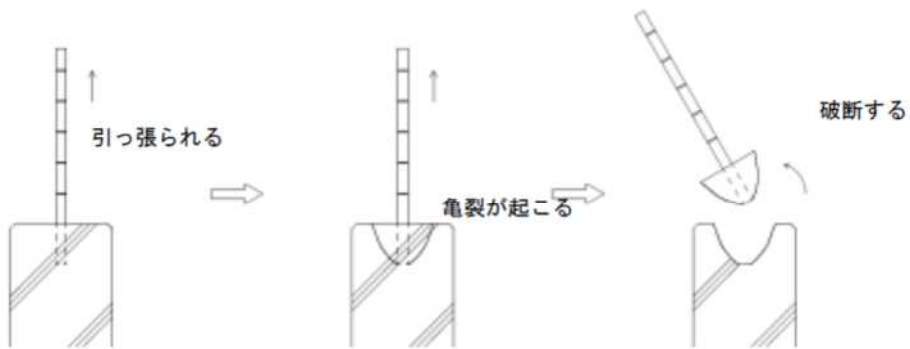
擁壁からの抜け出しは、擁壁の上面において抜け出した穴の周囲に局所的なコンクリートの表面剥離を伴うものもあるが、付着破壊であり、コンクリートが塊ごと破断するようなコーン状の破壊は見られなかった。

写真 3. 接合筋が引き抜けた跡  
(コンクリートの表面剥離)

(コーン状の破壊は下図のような破壊形式)

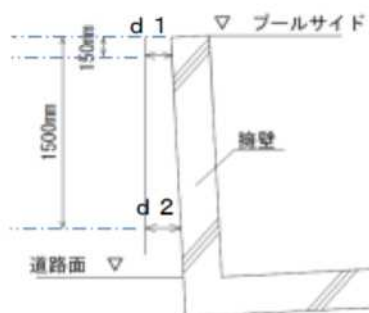
$$\text{擁壁の倒れ} = \frac{d2 - d1}{1500 - 150}$$

各部分の寸法は、下図による

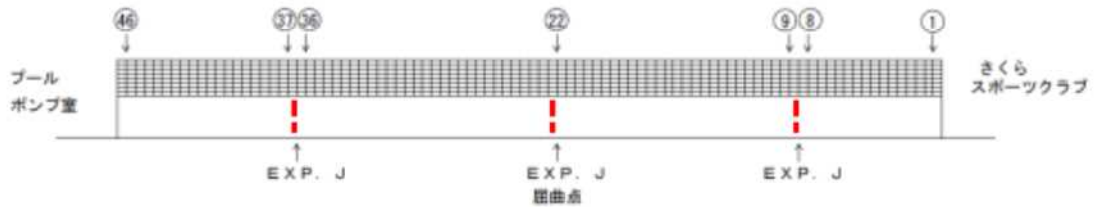
表 2. 擁壁の倒れ

No.	46	37	36		22 の 左	22 の 右			9	8		1
d 1 (mm)	81	81	81		81	81			81	81		81
d 2 (mm)	73	73	90		100	100			91	93		86
擁壁の 倒れ	$\frac{1}{169}$	$\frac{1}{169}$	$\frac{1}{150}$		$\frac{1}{71}$	$\frac{1}{71}$			$\frac{1}{135}$	$\frac{1}{113}$		$\frac{1}{270}$
倒れ方 向	内	内	外		外	外			外	外		外

※「倒れ方向」については、擁壁頂部が道路側に倒れているものを「外」と表記、プール側に倒れているものを「内」と表記している

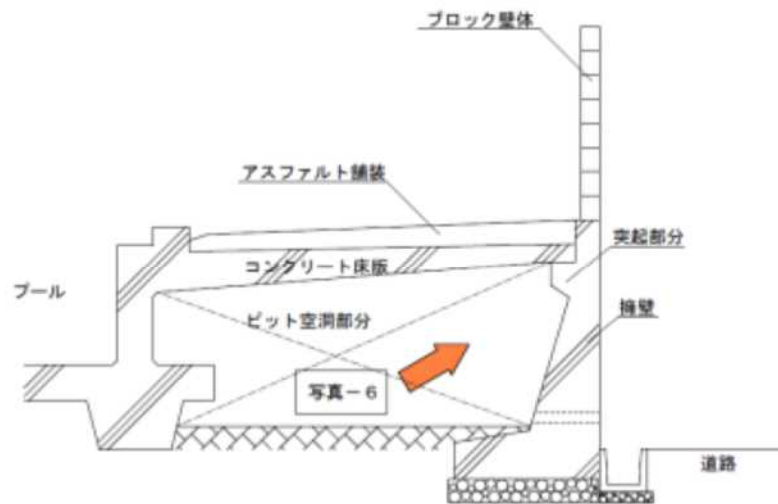
写真 6. ピット内コンクリート床版下面

プールサイド床面については、擁壁の壁面に設けられた突起部分にコンクリート床版が載っている形状となっている。コンクリート床版の上面は、アスファルト舗装されている。

プールサイド床上面は、大部分が擁壁天端より高く、雨水がブロック壁体と擁壁の接続目地部に供給されやすい形状をしていた。また、長さ 40m 弱のブロック壁体には伸縮目地が設けられておらず、ブロック壁体と下部擁壁の温度差による応力によって目地が損傷し、雨水の浸入により鉄筋が腐食した可能性がある。
