電波環境協議会による「医用テレメータの電波管理実践ガイド」（令和 7 年 6 月）について

# 医用テレメータの 電波管理実践ガイド

Practical guide for radio wave  
management of  
medical telemetry devices

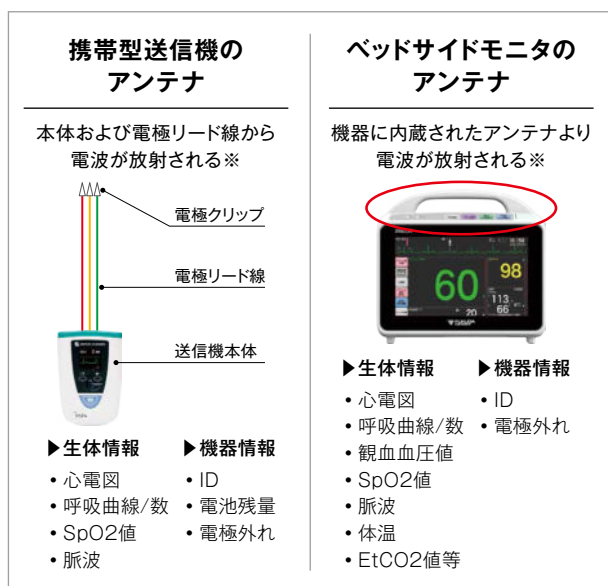
《付図1-2》送信機の構成と生体情報について

患者の生体情報を電波で送信するための送信機は携帯型と据置型（ベッドサイドモニタ）がある《付図1-2》。

- ① 周波数・チャンネル数： 420MHz 帯～440MHz 帯内の480チャンネル(6バンドに区分け)が割り当てられている。6バンドのうちバンド3は、テレメータ・テレコントロールと共用しているため、極力使用を避けるなど注意が必要。
- ② 無線局種別・送信出力：「特定小電力無線局」(免許不要局)・1mW 以下(A、B、C、D型)
- ③ 送信機構成： 本体及び電極リード線から電波が放射される《付図1-2》
- ④ 受信アンテナ方式及び構成

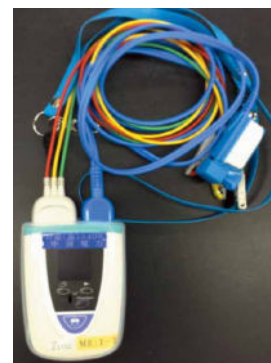
※1: リード線が丸まっていないか

- ☐ 患者が使用しているチャンネルを確認する
- ☐ 患者の場所を確認する（在室かどうか）
- ☐ トイレに行っていないかなど
- ☐ 患者が電波の届きにくいところへ行っていないか  
（事前に不感エリアを把握している場合）
- ☐ 送信機の電源が入っているか
- ☐ 送信機の電池残量は十分か
- ☐ 送信機の表示が正常か
- ☐ アンテナとしてリード線を使用している場合、リード線が丸まっていないか※1
- ☐ 送信機、リード線が患者の身体の下になっていないか※2
- ☐ 送信機を交換して改善するか
- ☐ セントラルモニタのチャンネルは送信機と同じになっているか

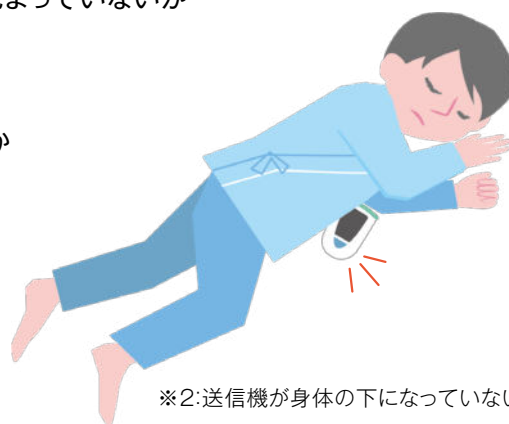
※2: 送信機が身体の下になっていないか

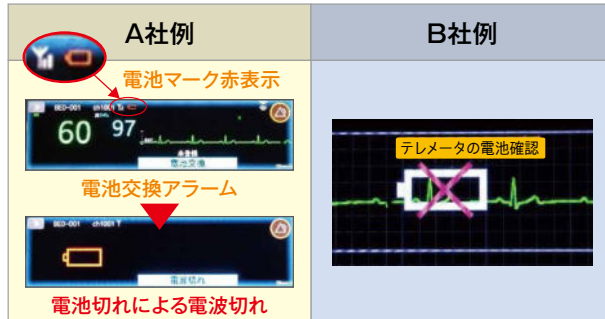
《付図4-7》 セントラルモニタ表示例(電池切れ)  
※機種や電波の状態により表示が異なる

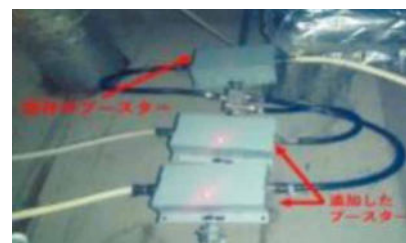
天井裏設置例

[ブースタ設置イメージ]

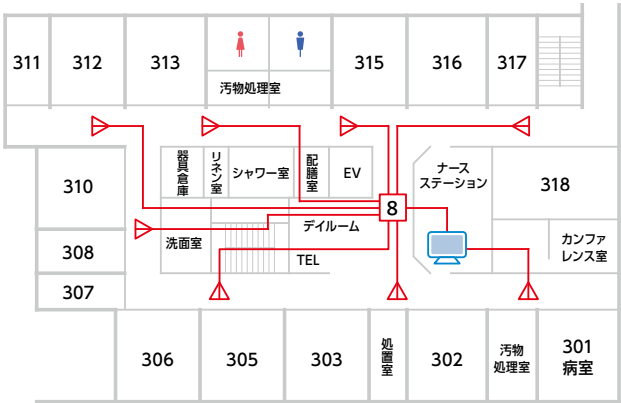
- 【対策前】 廊下天井裏に漏えい同軸ケーブルを展張していた。赤枠の病室で電波強度が低く電波切れになることが多かった
- 【対策後】 電波強度が低い病室内天井裏にマルチアンテナを設置し電波強度が改善され、電波切れが解消した
