施設の運営状況と課題

本書は、施設の現状の課題を整理し、それに対する解決案として提示するものであり、要求水準書を補足説明するものである。参加者は本書を参考に業務提案を行うとともに、受注後の本設計・施工・維持管理業務においても記載内容に留意して業務を実施すること。

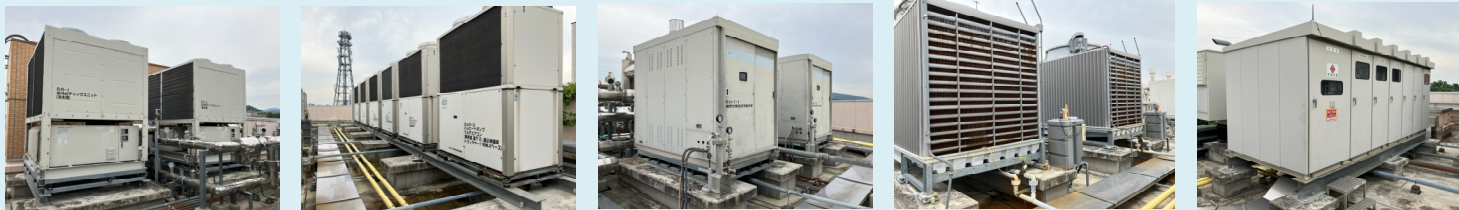
- 主要設備機器は、**竣工から16年経過し更新時期※¹**を迎えつつある
 - ※¹ BELCAなどで推奨される空調設備機器の更新周期は20年、空冷ヒートポンプは15年
- 特別収蔵庫用の**空冷ヒートポンプ**は、**通年24時間運転している影響もあり、令和2年度、6年度に高額な修繕費が発生した**
- **自動制御・中央監視設備**も推奨更新周期※²を迎えている
 - ※² BELCAなどで推奨される自動制御・中央監視設備の更新周期は15年
- 全館の**照明設備**は蛍光灯のままであり、LEDへの更新が必要
- 屋上に設置されている冷温水発生機、冷却塔、空調機、配管類は、**外観上、特に劣化はみられない。キュービクルも同様で、容量にも比較的余裕がある**
- 屋上防水も現状特に問題ない
- 全熱交換器やCO₂制御、Low-eペアガラスといった主要な**省エネ施策**は導入済
- 特別収蔵庫・企画展示室は、**文化庁協議に基づく温湿度設定である、温度22℃±1℃、相対湿度50%に設定を見直した。**

※BELCA（公益社団法人ロングライフビル推進協会）「建築物のライフサイクルマネジメント用データ集」参照

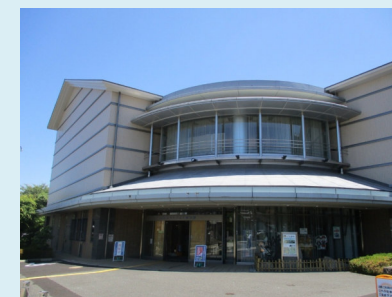
- ・2002年3月完成の市営博物館、延床面積2,134㎡、RC造3階建。
- ・特別収蔵室(市指定文化財や古文書用)と、第一収蔵室(美術工芸品等の立体物用)の二つの収蔵室を有し、収蔵庫系統は高温恒湿制御で24h空調を実施している。
(温度22℃(±2℃)、湿度55%(±5%)を設定値)

問題点 収蔵庫の温湿度の上下変動の間隔が短く急であり、文化財保存に影響が生じる懸念
外気流入の恐れ

問題点 温度・湿度調整における機器運転で一定時間周期でのハンチングの発生

- ・収蔵庫系統における空冷パッケージエアコンの制御改善による、温湿度の安定化と、電気使用量の低減が必要となる。
