# 看板の状態を点検してみましょう～当てはまる項目はありませんか？～

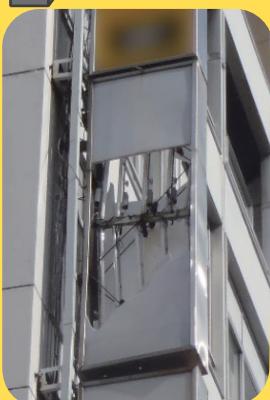
板面の破損は、内部に水が侵入し、腐食を誘発する恐れがあります。

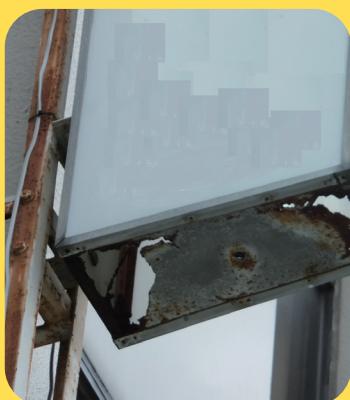
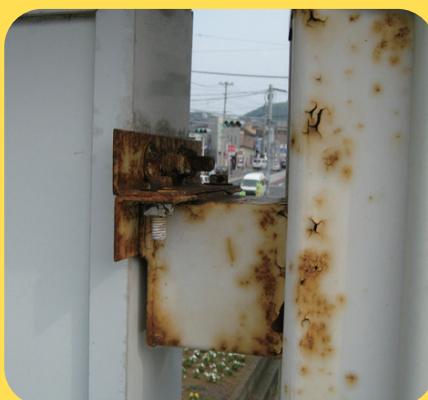
取付金具の腐食やビスの欠落は、落下の直接的な原因になります。

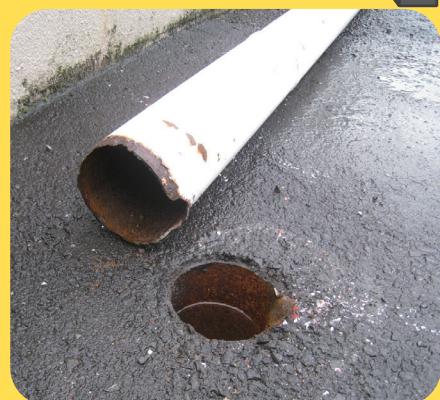
基礎部分の腐食により、ポールが根元から破断し、倒壊する可能性があります。
